Sanierung des historischen Landratsamtes Kreisständehaus – Teil eines Ensembles

Von Bernd Brill

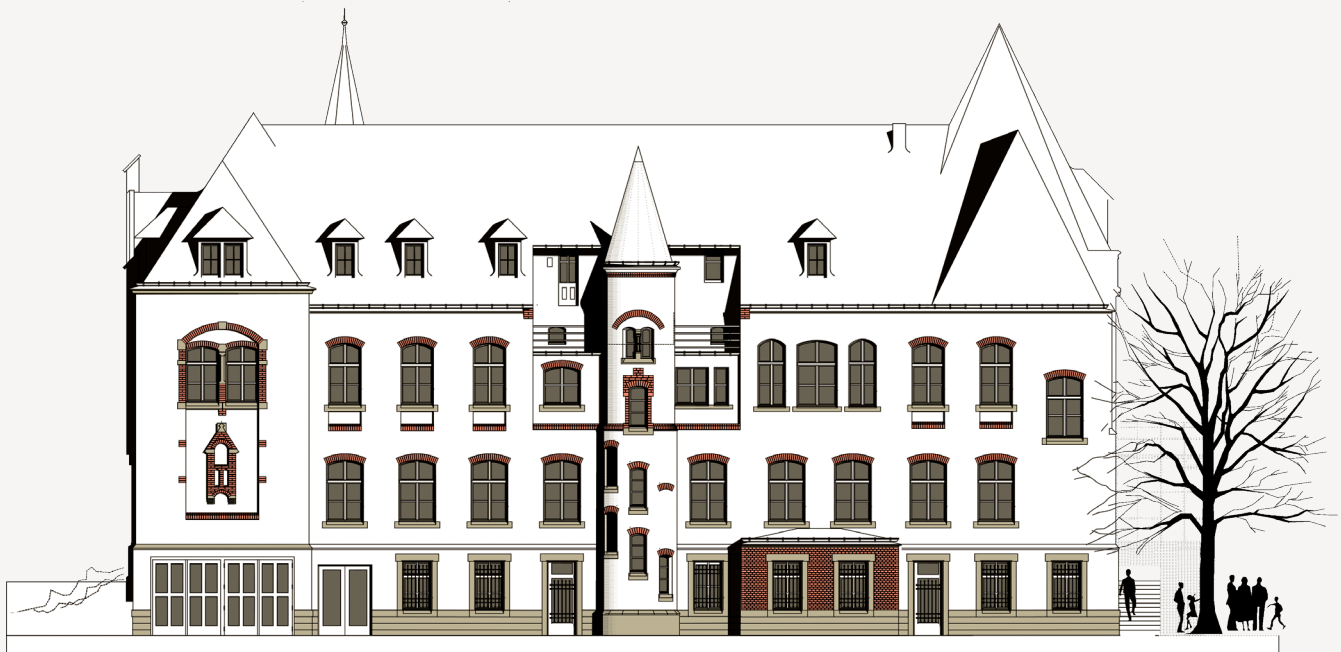
Zur Straße hin fällt zunächst der Mittelrisalit mit der vierteiligen Haupteingangstür ins Auge. Über dem Portal schützt ein auskragender Balkon aus gelbem Sandstein den Besucher vor den Unbilden der Witterung. Durch eine dreiteilige Fenstertürgruppe gelangt man auf den »Erscheinungsbalkon«, über dem der preußische Adler in einer im

Schaugiebel eingelassenen Kartusche prangt. Der linke Fassadenbereich des Hauses endet in einer sakral-anmutenden Fensterfront und einer Geschossüberhöhung, die von einem wappenbekrönten Schaugiebel abgeschlossen wird – dem »Ratssaal« des Kreisständehauses.

Auf der rechten Gebäudehälfte tritt ein Erschließungsturm mit an Wasserspeier erinnernden Gesims-Figuren vor die Fassadenflucht mit den Bürofenstern. Seine kantige Geometrie wird in einem hochgestreckten achteckigen Pyramidendach abgeschlossen.

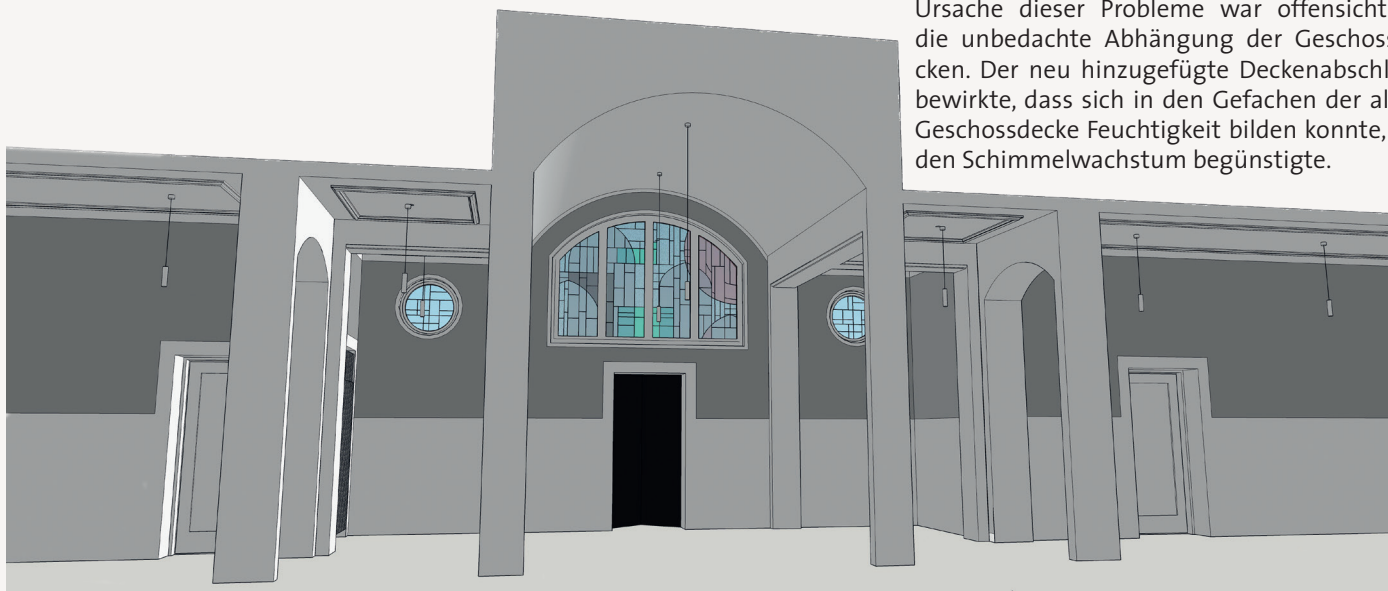
Nach und nach erwies sich der Schädigungsgrad, besonders der Decke zum Dachraum, als so gravierend, dass etwa die Hälfte der Balkendecke des Obergeschosses im Bestand zu erneuern war.

Die Schäden der Decke über dem Erdgeschoss hielten sich dagegen in Grenzen. Ursache dieser Probleme war offensichtlich die unbedachte Abhängung der Geschossdecken. Der neu hinzugefügte Deckenabschluss bewirkte, dass sich in den Gefachen der alten Geschossdecke Feuchtigkeit bilden konnte, die den Schimmelwachstum begünstigte.

Nachdem die Holz-Balkendecken freigelegt waren, konnte die Konstruktion näher untersucht werden. Eine Beprobung der Deckenbalken von unten ergab keinen Hinweis auf eine Schädigung, auch von oben erwiesen sich die Deckenbalken als unauffällig. Lediglich in Deckenzwischenfeldern konnte man hier und da weiße bis braune Anhaftungen registrieren, die näher untersucht werden mussten. Das Ergebnis war wenig erfreulich. Es wurden vier verschiedene Pilzkulturen nachgewiesen.

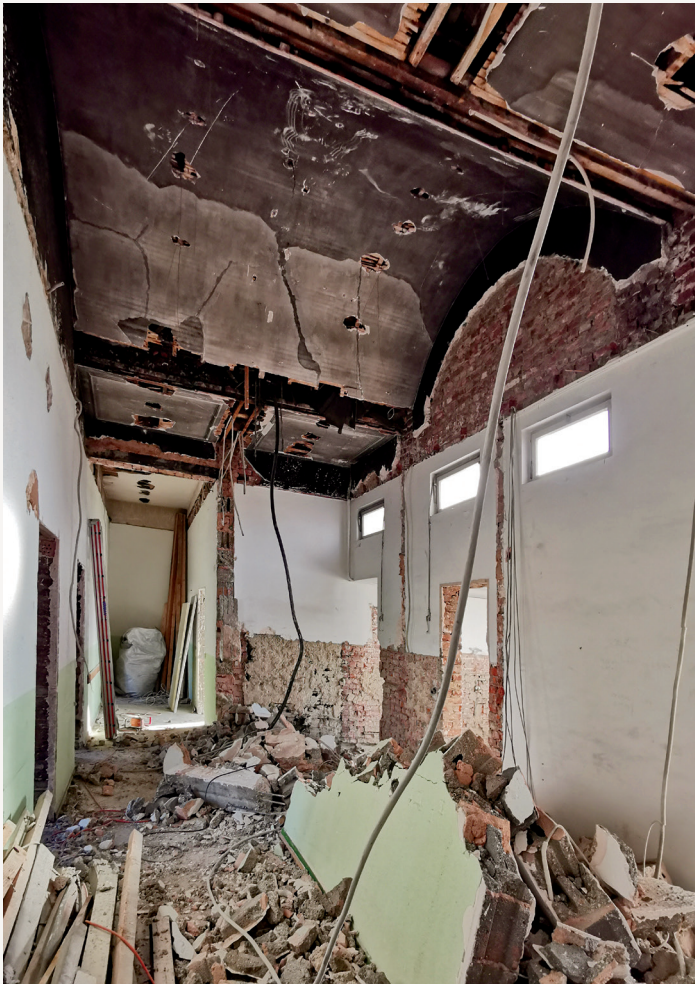
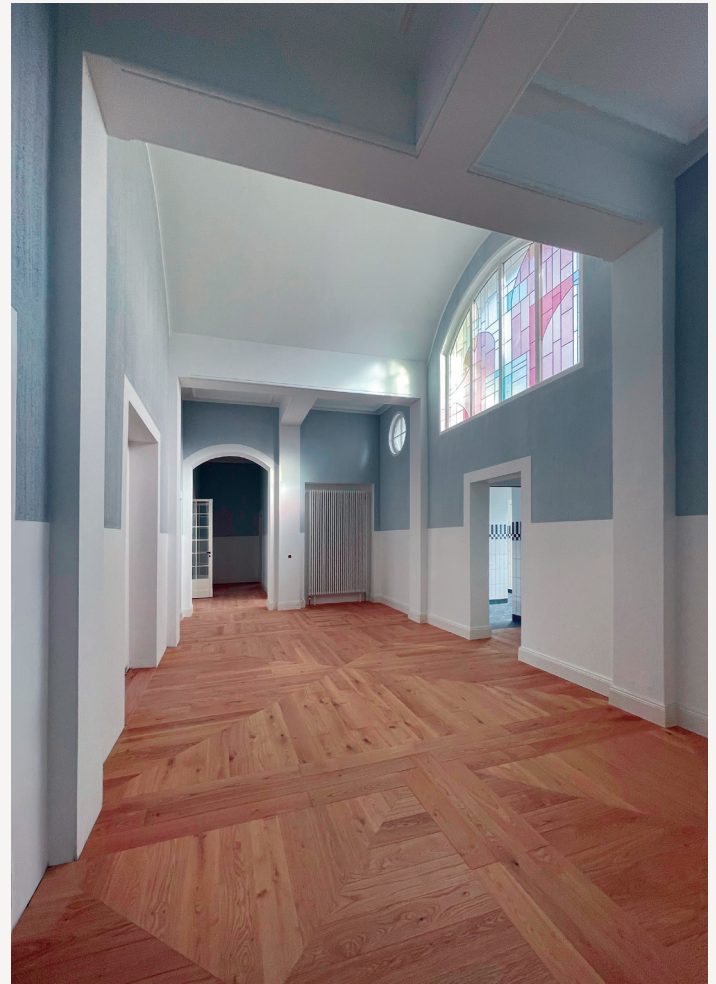
*Stuck- und Verputzarbeiten:
Fa. Thiel, St. Wendel. Parkett: Fa
Bickelmann, Saarbrücken.*

Nachdem auch der Putz im Bereich der Türaussparung zu diesem Büro entfernt war, zeigten sich die Begrenzungen eines Portals. Das Portal unterschied sich in Höhe und Breite von gewöhnlichen Amtsstubentüren. Man muss sich wohl eine prächtige Tür vorstellen, vermutlich eine zweiflügelige, die einst den Zugang zu

dem Büro verschlossen hatte. In der Gesamtheit betrachtet eine imposante innerräumliche Konstellation, die den Besucher wohl seiner bescheidenen Bedeutung versicherte, während er auf den Einlass zur Audienz bei dem Landrat wartete. Ein architektonisches Ambiente, das in einer modernen Verwaltung so nicht mehr zeitgemäß ist, aber der autoritären Verwaltungsstruktur entsprochen hat, mit der der Landkreis Sankt Wendel im Übergang zum 20. Jahrhundert organisiert wurde.

Beim Rückbau der Zwischendecken und teilweise der Wandeinbauten haben sich überraschenderweise längst vergessene Raumstrukturen offenbart. So erhebt sich im Obergeschoss über einem Bereich, der in den letzten Jahrzehnten als Toilettenanlage genutzt wurde, ein etwa 3,5 x 4,0 m messendes Tonnengewölbe, das zur Außenwand hin mit einem großen Stichbogenfenster belichtet war. Rechts und links war dieses Gewölbe von je zwei quadratischen Deckenfeldern besäumt.

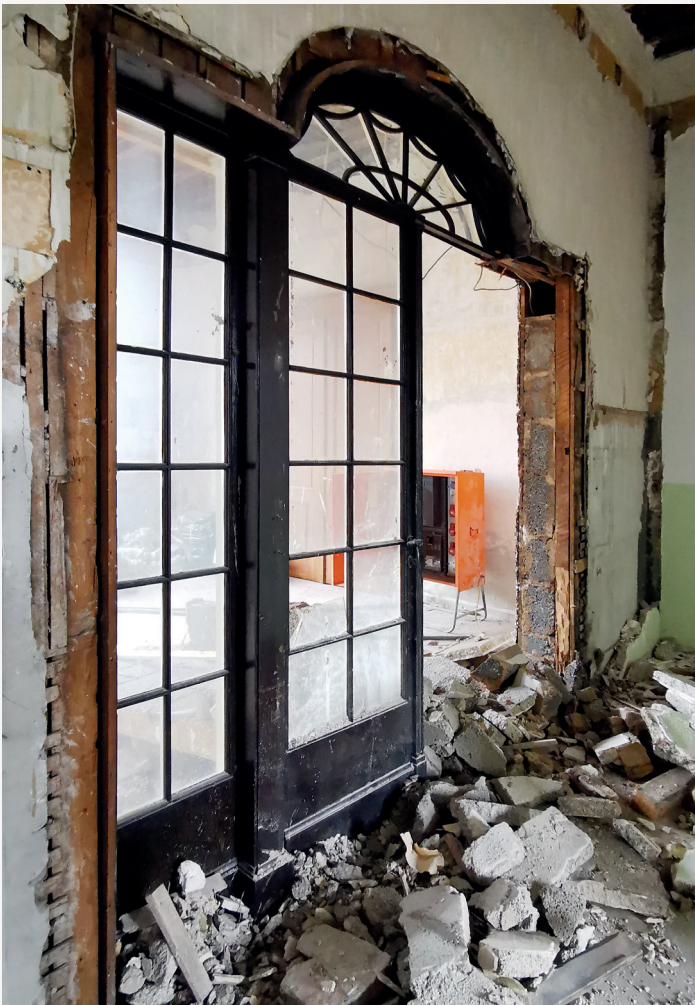
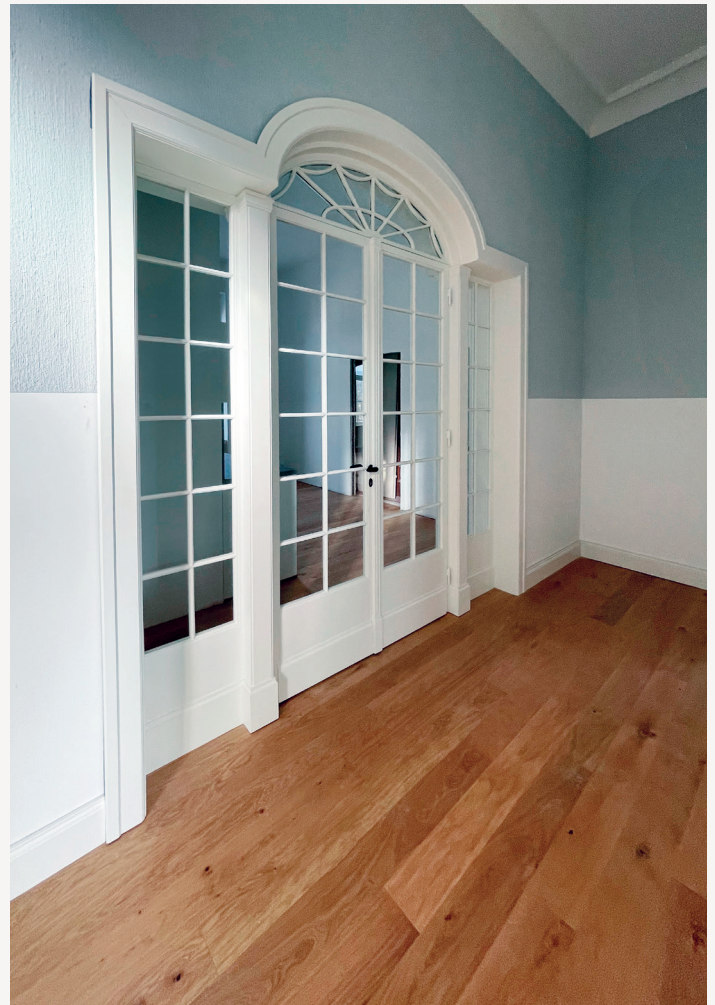
Schreinerei Kiefer Bliesen

wohl ehemals nicht verwaltungstechnischen Zwecken. Bei den Abbrucharbeiten entlang der Flurwand wurde eine vierteilige Glastüranlage mit einem Korbbojen überspannten, doppelflügeligen Mittelteil freigelegt. Diese Raumabtrennung lässt vermuten, dass dieser Gebäudeabschnitt gesellschaftlichen Anlässen vorbehalten war. Große Stahlträgerabfangungen deuten darauf hin, dass eine solche Nutzung auch für den gegenüberliegenden Bereich anzunehmen ist, zumal auf alten Fotos zu erkennen ist, dass dieser Raum zur rückwärtigen Fassade hin mit einer Loggia endete.
